巴基斯坦重大洪涝灾害应急调查与评估

简 报

2022 年 9 月 21 日

巴基斯坦南部印度河下游冲积平原洪泛区 变化分析

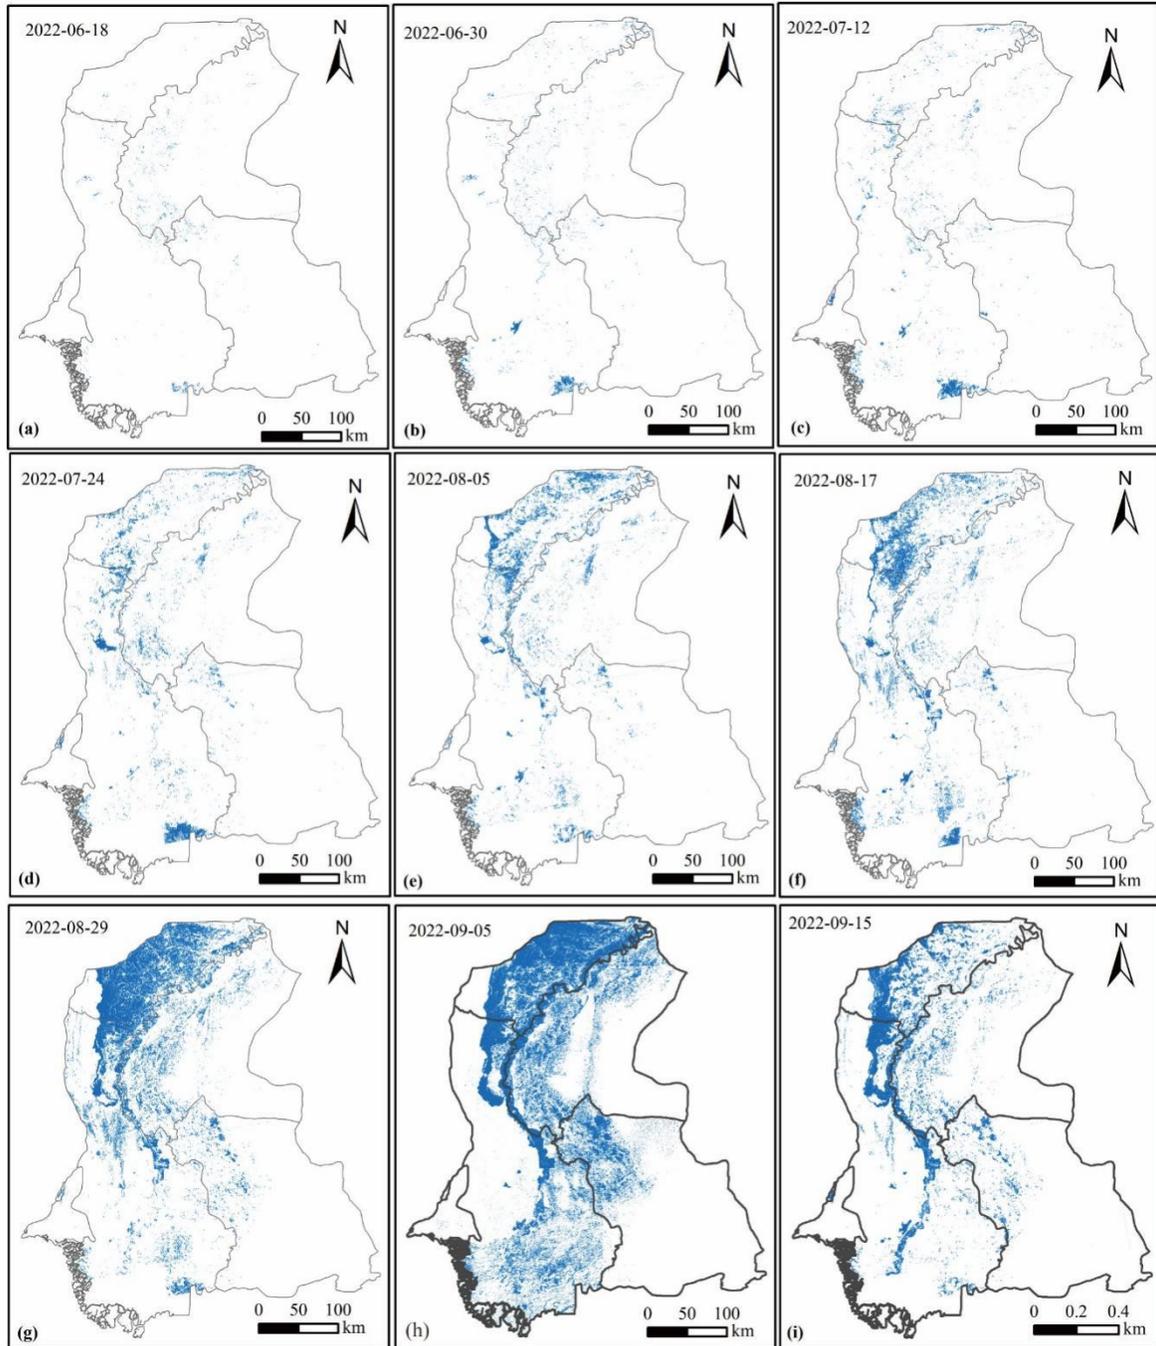
极端降雨形成地表径流在信德省北部河流曲流发育区段叠加，由于地势低洼难以迅速排出，逐渐积水形成大范围洪泛区（图 1）。对比分析 2022 年 6 月 6 日至 6 月 18 日遥感影像可知（图 1a-b），上游洪水顺利经印度河排出，并未造成淹没。而到 6 月 30 日，信德省境内印度河两岸局部地区出现积水现象（图 1c），约有 1122km^2 区域被水面覆盖。截至到 7 月 12 日，随着印度河右岸地势低洼处积水水深增加，洪水淹没区逐渐增大，积水面积增加到 1750km^2 （图 1d）。7 月中下旬之后，随着降雨历时增加和降雨强度增大，部分地势低洼区域完全被洪水淹没，部分相邻的水洼形成连通之势，积水区面积增加到 3917km^2 （图 1e）。进入 8 月以后，在信德省平原丘陵区降雨持续和上游洪水流量不断增大的共同作用下，洪水流量迅速超过印度河排洪能力，由此导致印度河沿岸地区出现大面积积水和淹没区（图 1f-g），从 7 月 24 日至 8 月 17 日，淹没区面积迅速从 3917km^2 增加到 7691km^2 。8 月下旬以后，随着印度河水位逐渐升高，出现溢流反灌两岸区域现象，特别是信德省北部印度河右岸地势

低洼区几乎完全被洪水淹没（图 1h），淹没区面积迅速从 8 月 17 日 7691km^2 增加到 29 日的 17121km^2 。此外随着洪水强烈冲刷作用导致巴基斯坦境内部分大坝发生溃决，溃决洪水流量放大效应致使洪泛区范围不断增大（图 1i），面积由 8 月 29 日的 17121km^2 快速增加到 9 月 5 日的 31461km^2 。在 9 月 5 日，洪泛影响范围增至最大，随后逐渐减小，根据最新一期影像（9 月 15 日），洪泛影响范围已减小至 13029.21km^2 （图 2）。

图 1 巴基斯坦信德省洪泛区动态发展

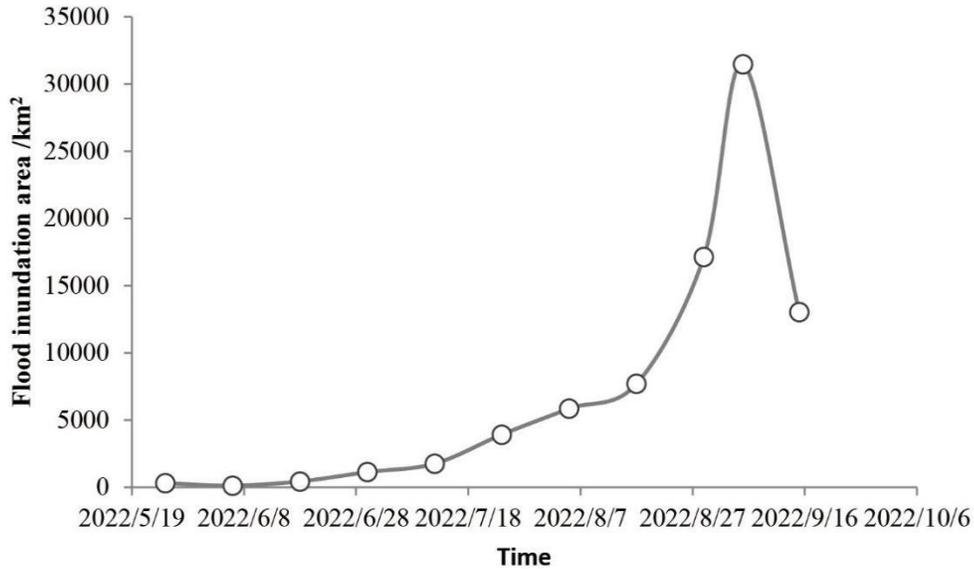
图 2 信德省境内洪泛区发展趋势

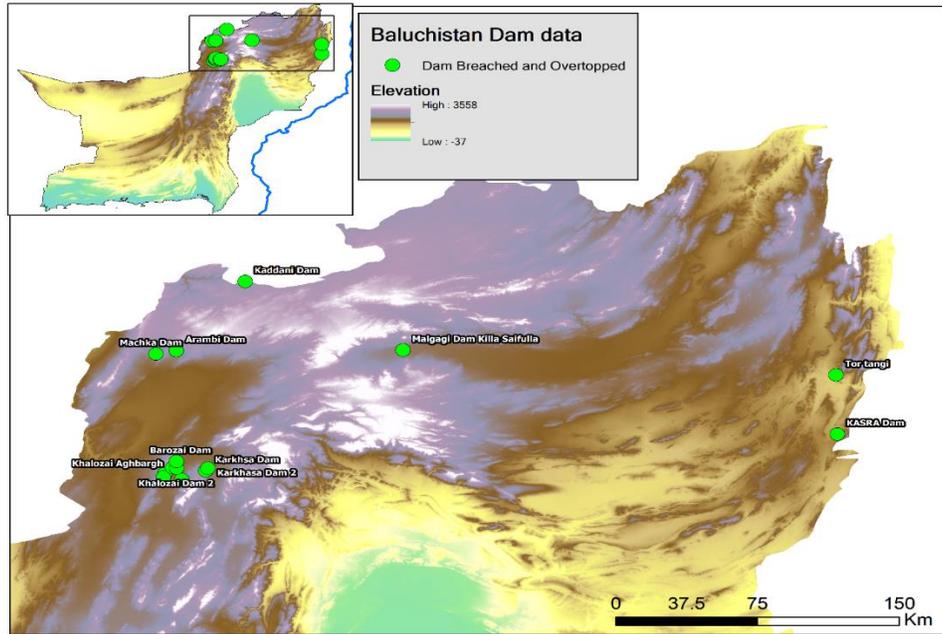
巴基斯坦灾害管理局 8 月 26 日宣布全国进入应急状态后，8 月 26 至 30 日巴基斯坦境内尽管云雨气流和降水有所减少，但受地形影响，巴南部印度河下游冲积平原蓄水量和洪水位依然高居不下。同时，西北部多座水库大坝（土坝和堆石坝）在高水位、高渗透水压作用下溃决，造成下游地区洪水灾害影响进一步加剧。在已知 11 个溃决大坝中（图 3），发现溃坝模式主要分为三种：（一）漫顶溃决（图 4）；（二）渗流管涌破坏（图 5）；（三）坝基底部侵蚀导致坝体破坏（图 6）。通过调

图 3 大坝溃决分布图（中巴中心提供）

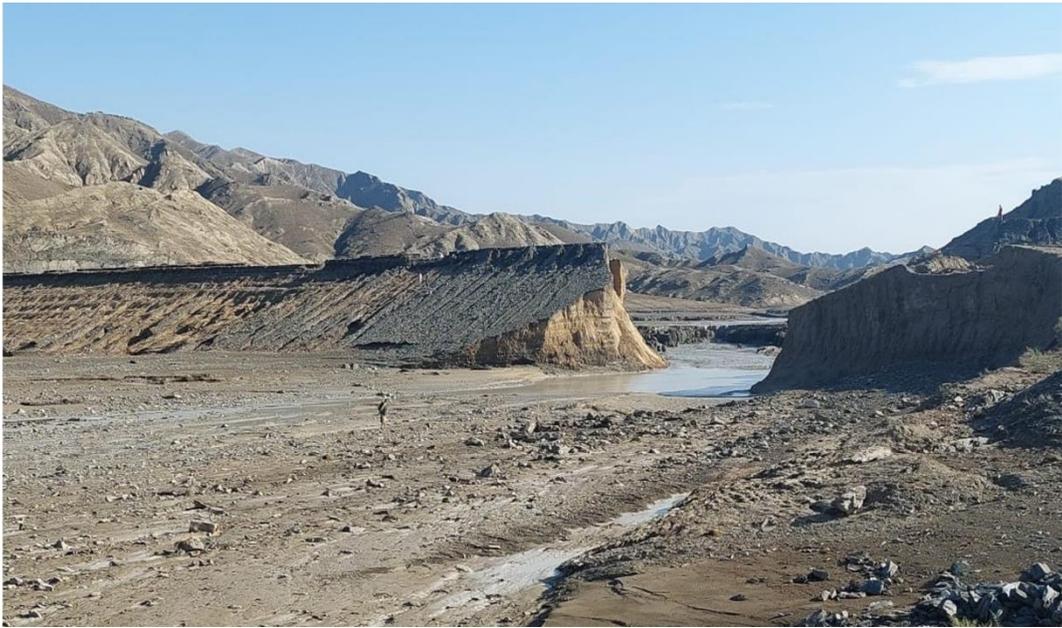
查分析获得了 5 个大坝的基本参数信息（表 1）。如 Machka Dam 大坝（66°41'39.81"~66°41'58.76"E，30°49'0.31"~30°49'17.18"N），洪灾发生后上游来水持续增加，水流漫过坝顶，导致坝体溃决（坝体一溃到底）， $33.0 \times 10^4 \text{m}^3$ 水体全部排空（图 7）。

图 4 模式一：漫顶溢流导致坝体溃决（Machka Dam，中巴中心供图）

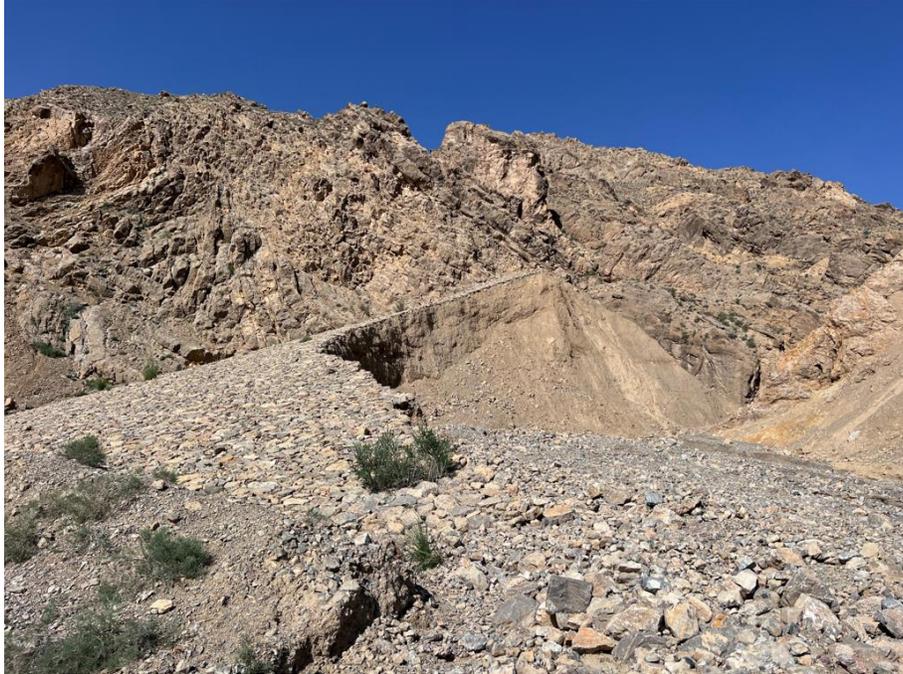
图 5 模式二：坝体渗流导致坝体溃决（Shallah Abad Dam，中巴中心供图）

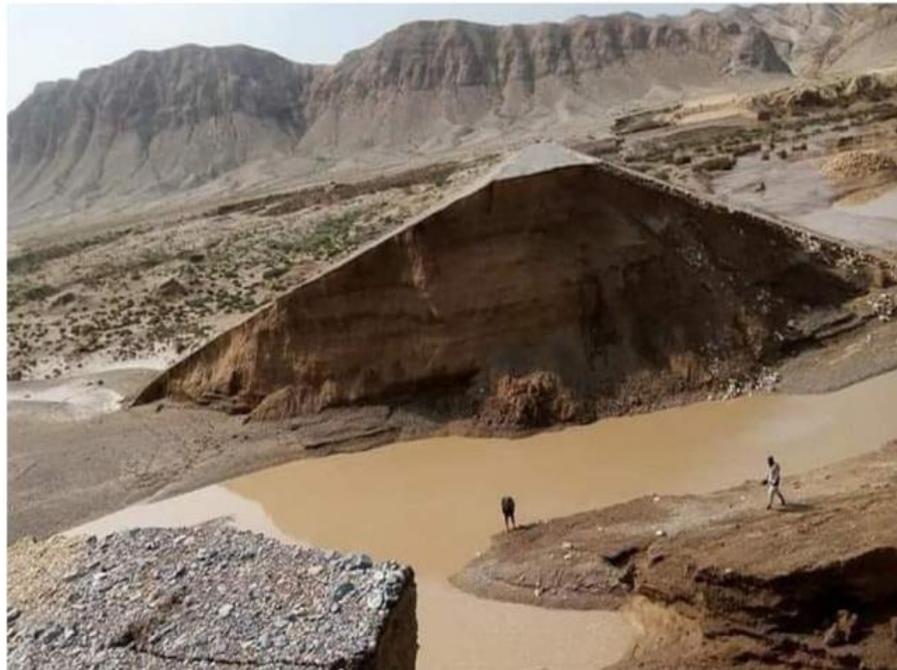
(a) 大坝溃决后照片

图 6 模式三：坝基底部侵蚀破坏导致坝体溃决（Sherjan Khadda Dam，中巴中心供图）

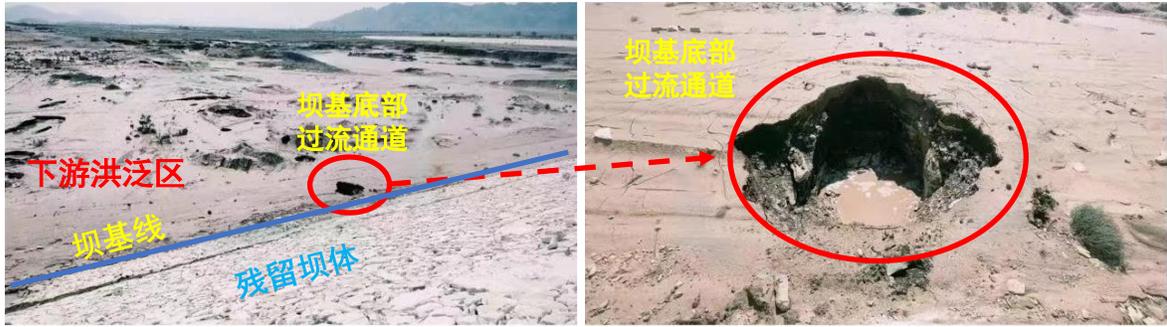
(b) 大坝底部过流通道

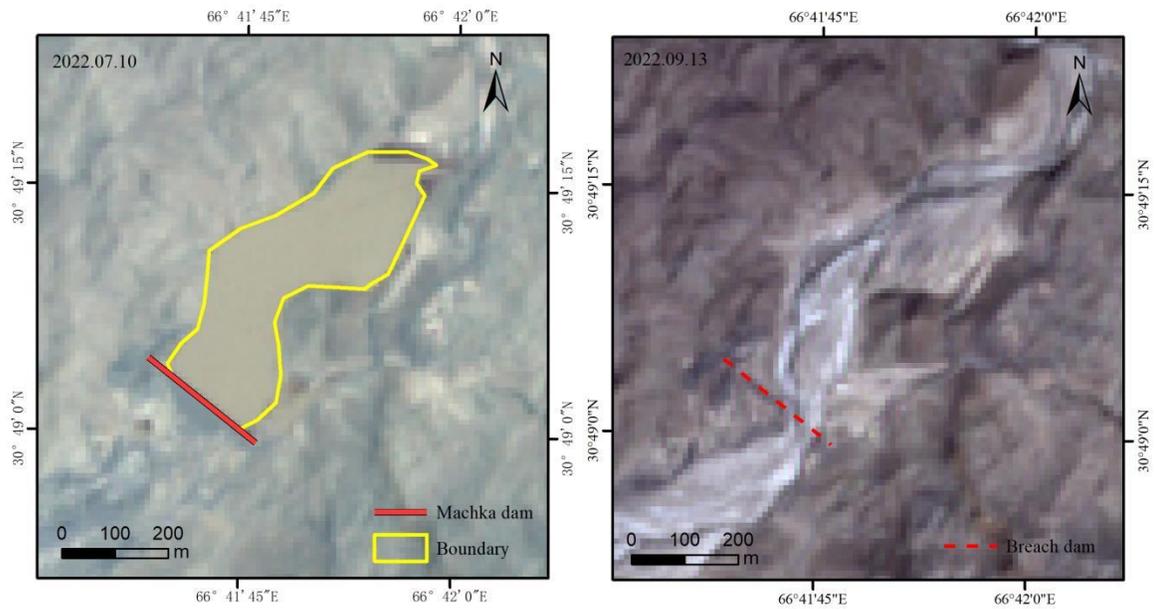
图 7 Machka Dam 大坝溃决前后影像对比图
